**LUOGO:** Bocchigliero (CS) - Edificio scolastico sede dell'Istituto Professionale Industria e Artigianato IPSIA

**COMMITTENZA:** Amministrazione Provinciale di Cosenza

**PRESTAZIONE ESPLETATA:** Studio di Vulnerabilità Sismica e Progettazione Definitiva

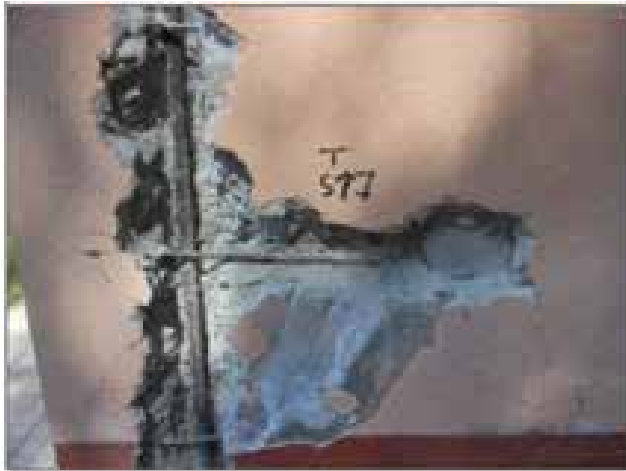
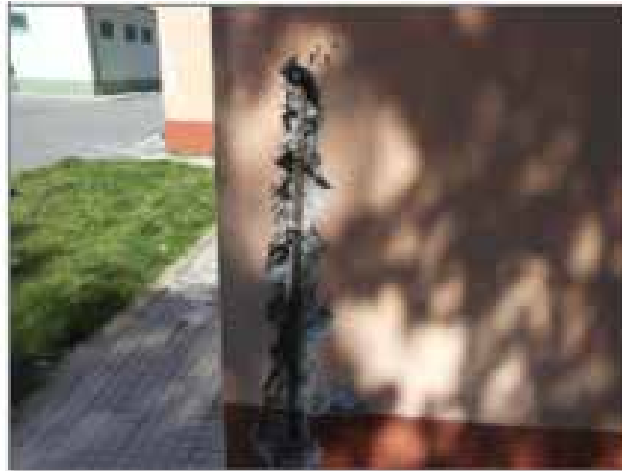
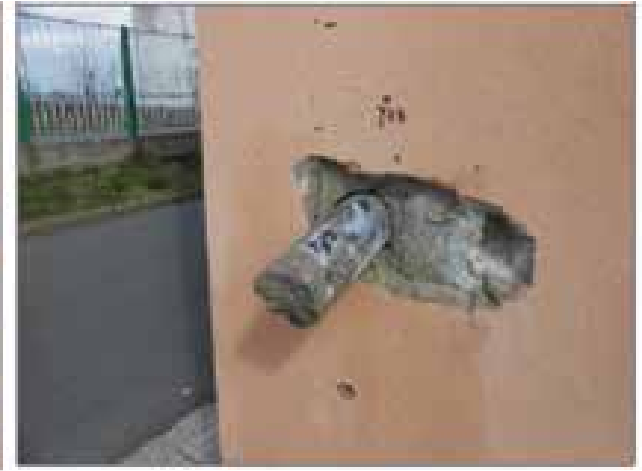
- Presenza di ridotti quantitativi di armatura longitudinale (in linea con le prescrizioni dell'epoca) negli elementi strutturali;
- Armatura trasversale insufficiente a garantire comportamento duttile dei singoli elementi;
- Completa assenza di staffe nei nodi trave-pilastro (sia confinati che non confinati);
- Ridotta rigidezza/resistenza nell'assorbimento delle azioni orizzontali;
- Assenza di sistema di tenuta e solidarizzazione delle tamponature alla struttura portante;
- Sistema strutturale anomalo per i solai del sottotetto;
- Marcata situazione di degrado e dissesto delle strutture di copertura.

Le verifiche per azioni sismiche, sia SLE che SLU, manifestano un forte deficit tale da ritenere la capacità di resistenza ad azione orizzontale molto piccola, in particolare le analisi non-lineari effettuate mostrano i primi collassi a valori di spostamento piccolissimi a causa della rottura dei nodi trave-pilastro, ed al collasso

premature di elementi strutturali che risultano già "al limite" ai soli carichi verticali.

- Rinforzo di alcuni elementi verticali con incremento della sezione resistente, disposizione di nuove armature, e conseguente adeguamento della fondazione corrispondente. La geometria di tali pilastri, ai quali è demandato l'assorbimento della maggior parte delle sollecitazioni sismiche, è stata dettata dalla necessità di regolarizzare il più possibile il comportamento dinamico dei singoli corpi di fabbrica.

- Rinforzo di alcune travi portanti, sofferenti a carichi statici, con incremento della sezione resistente e disposizione di nuove armature.
- Incremento della duttilità di alcuni elementi verticali, orizzontali e nodi non confinati, al fine di scongiurare i meccanismi fragili che condizionano drammaticamente la resistenza ad azione orizzontale.

- Rinforzo strutturale di alcuni solai che presentano quantitativi di armatura ridotti con inserimento di lamine di rinforzo.
- Posa in opera, sui campi di solaio che manifestano rischio maggiore di sfondellamento, di rete di rinforzo collegata ai travetti per evitare rischio di caduta di parti decoese (intonaco, porzioni di laterizio).

- Posa in opera di sistema anti-ribaltamento delle tamponature esterne e delle tramezzature di dimensione maggiore a mezzo di collegamento alla struttura principale, al fine di evitare collasso fuori piano delle strutture secondarie.
